# 壹、蘆洲國小忠孝樓西側廁所整修配置圖

## 參、廁所整修與改善記錄

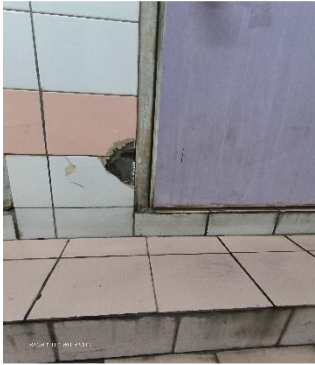
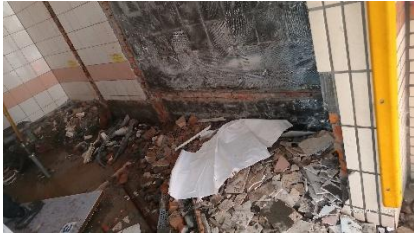
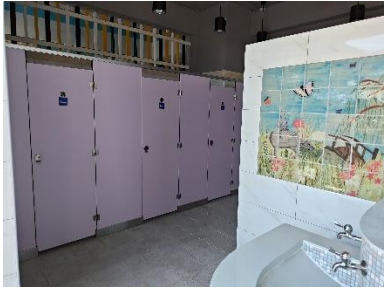
| 改善前（現況說明） | 改善中（整修情況） | 改善後（完成說明） |
|---|---|---|
| 說明：1樓女廁磁磚破損 | 說明：1樓女廁磁磚敲除 | 說明：1樓女廁磁磚重做 |

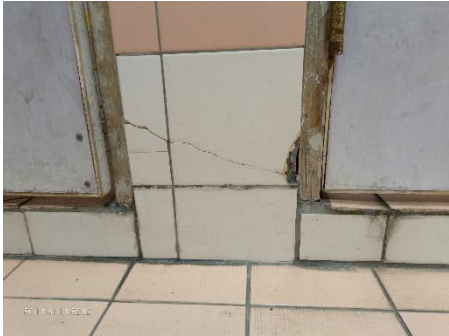
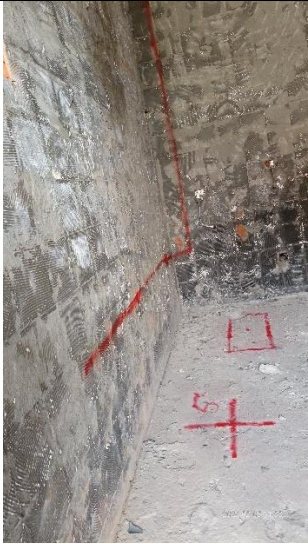
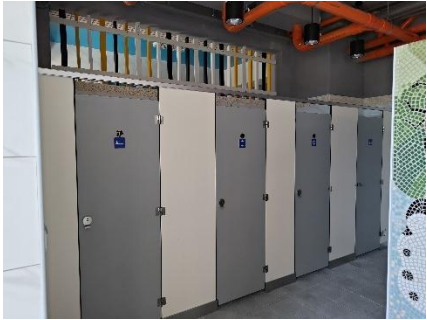
| 改善前（現況說明） | 改善中（整修情況） | 改善後（完成說明） |
|---|---|---|
| 說明：2樓女廁磁磚破損 | 說明：2樓女廁磁磚敲除 | 說明：2樓女廁磁磚重做 |

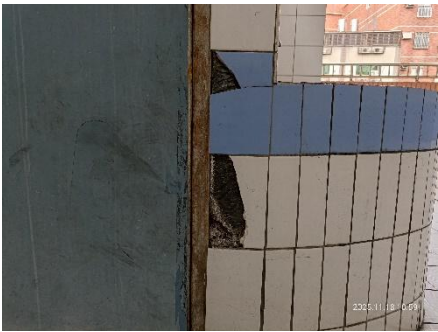
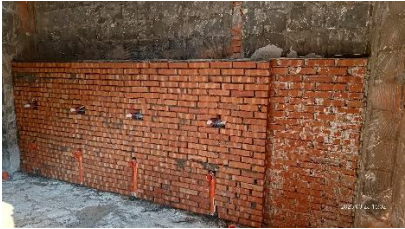
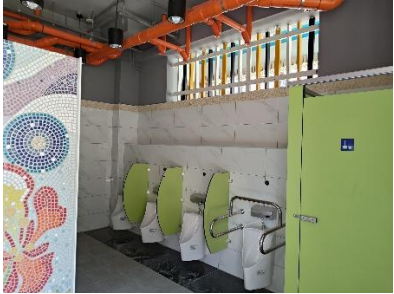
| 改善前（現況說明） | 改善中（整修情況） | 改善後（完成說明） |
|---|---|---|
| 說明：3樓男廁磁磚破損 | 說明：3樓男廁磁磚敲除 | 說明：3樓男廁磁磚重做 |

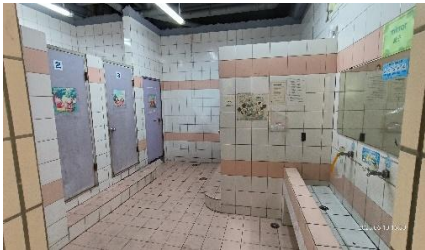
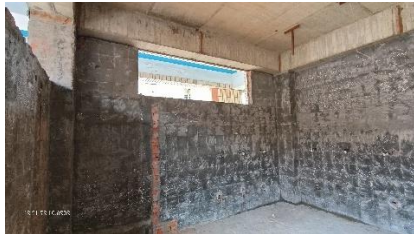
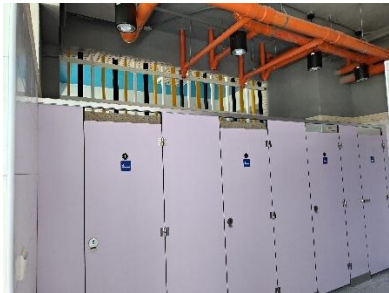
| 改善前（現況說明） | 改善中（整修情況） | 改善後（完成說明） |
|---|---|---|
| 說明：1樓女廁通風不佳 | 說明：1樓女廁通風改善 | 說明：1樓女廁通風改善並美化 |

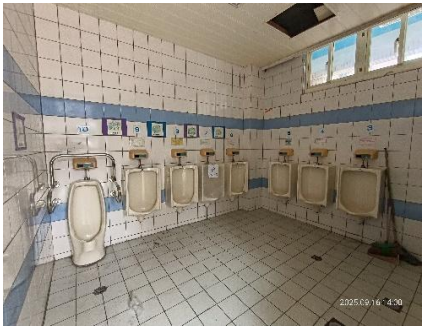
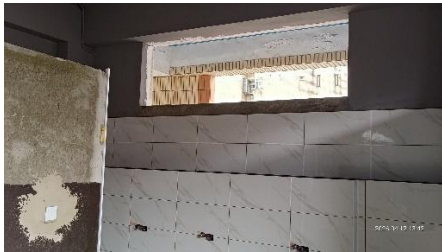
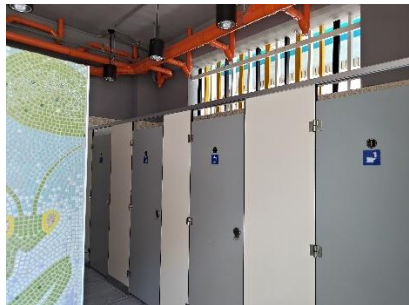
| 改善前（現況說明） | 改善中（整修情況） | 改善後（完成說明） |
|---|---|---|
| 說明：3樓男廁通風不佳 | 說明：3樓男廁通風改善 | 說明：3樓男廁通風改善並美化 |

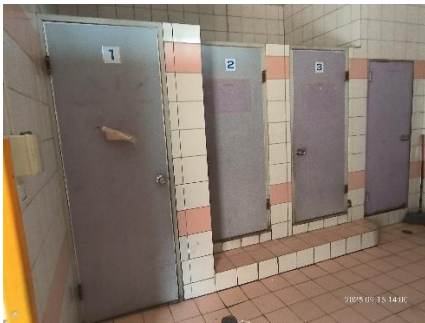
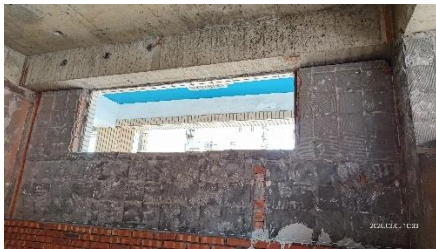
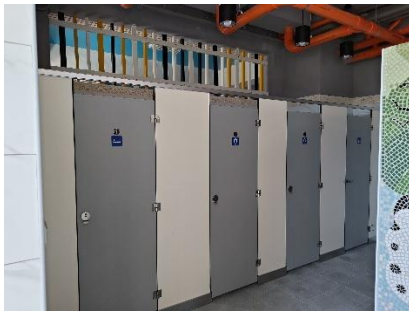
| 改善前（現況說明） | 改善中（整修情況） | 改善後（完成說明） |
|---|---|---|
| 說明：3樓女廁通風不佳 | 說明：3樓女廁通風改善 | 說明：3樓女廁通風改善並美化 |

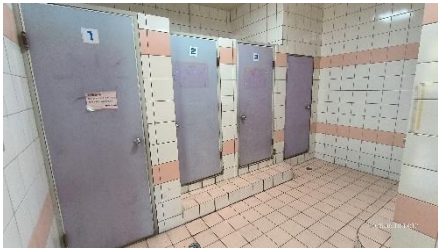
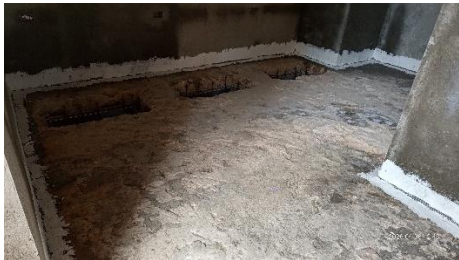
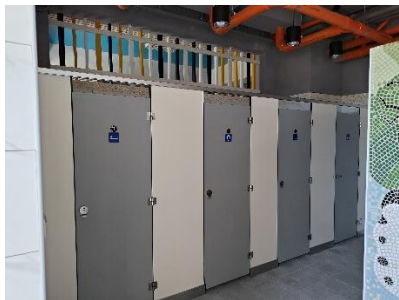
| 改善前（現況說明） | 改善中（整修情況） | 改善後（完成說明） |
|---|---|---|
| 說明：1樓女廁走道空間狹小 | 說明：1樓女廁走道變寬 | 說明：1樓女廁走道空間變大 |

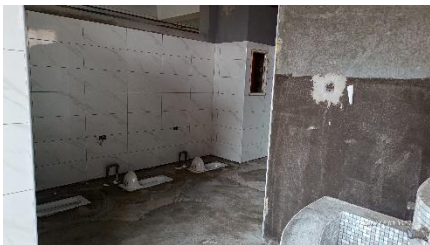
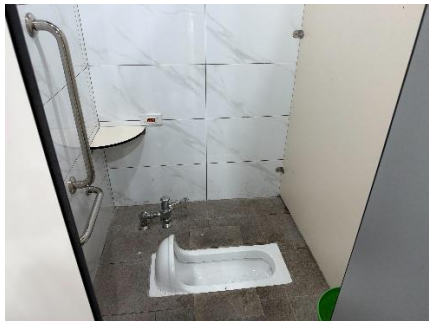
| 改善前（現況說明） | 改善中（整修情況） | 改善後（完成說明） |
|---|---|---|
| 說明：女廁如廁空間狹小 | 說明：女廁如廁空間變大 | 說明：女廁如廁空間變大 |

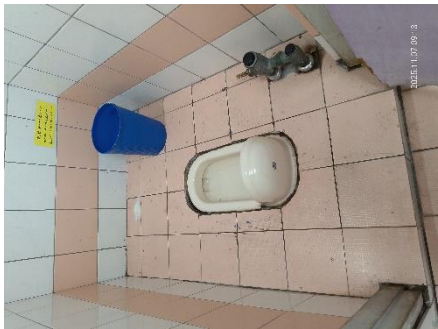
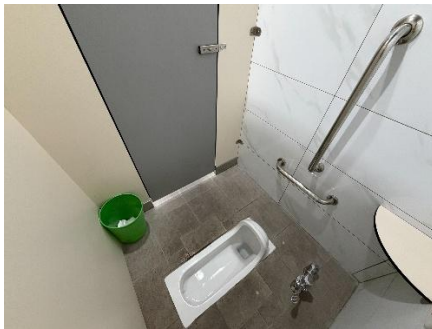
| 改善前（現況說明） | 改善中（整修情況） | 改善後（完成說明） |
|---|---|---|
| 說明：女廁便器朝門，方向錯誤 | 說明：女廁便器轉向九十度 | 說明：女廁便器轉向風貌 |

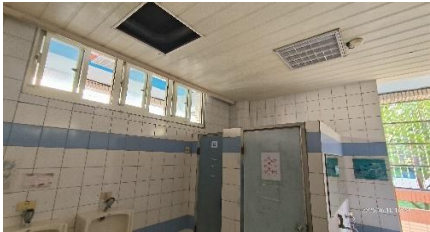
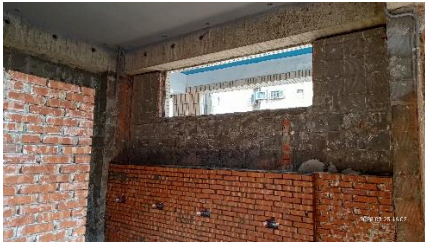
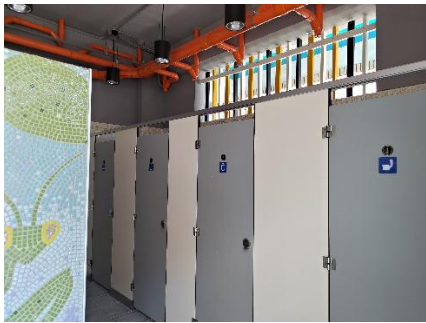
| 改善前（現況說明） | 改善中（整修情況） | 改善後（完成說明） |
|---|---|---|
| 說明：3樓男廁單向窗戶 | 說明：3樓男廁整排窗戶 | 說明：3樓男廁整排窗戶 |

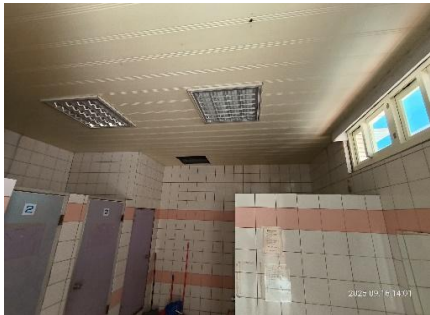
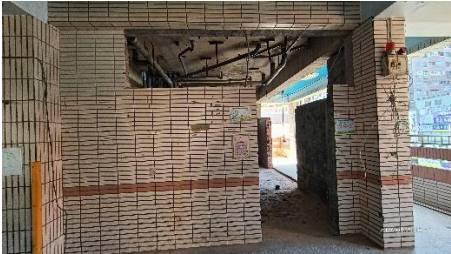
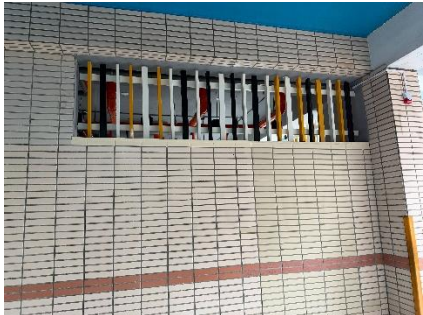
| 改善前（現況說明） | 改善中（整修情況） | 改善後（完成說明） |
|---|---|---|
| 說明：3樓女廁單向窗戶 | 說明：3樓女廁整排窗戶 | 說明：3樓女廁整排窗戶 |

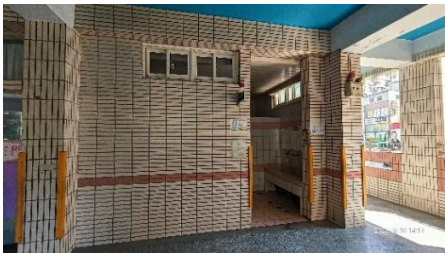
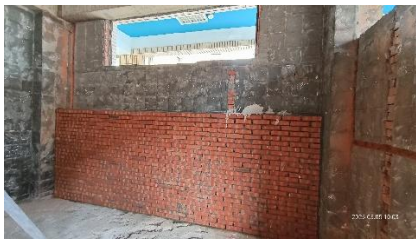
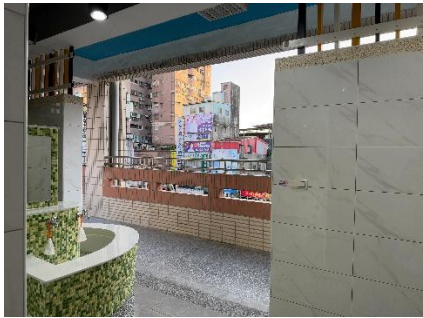
| 改善前（現況說明） | 改善中（整修情況） | 改善後（完成說明） |
|---|---|---|
| 說明：4樓女廁窗戶不通風 | 說明：4樓女廁整排窗戶 | 說明：4樓女廁通風樣貌 |

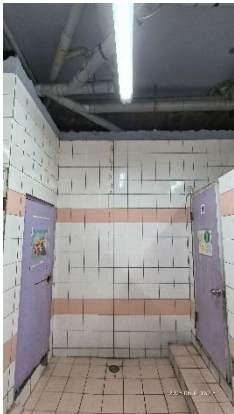
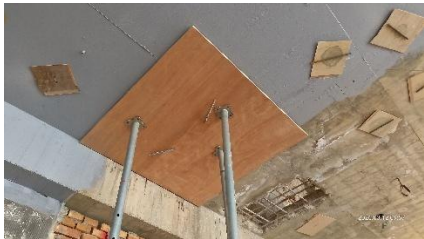
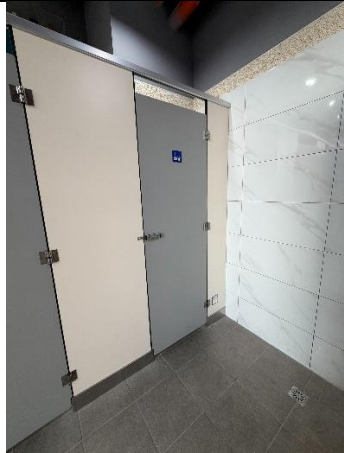
| 改善前（現況說明） | 改善中（整修情況） | 改善後（完成說明） |
|---|---|---|
| 說明：管線滲水，牆壁水痕， | 說明：天花板敲除重新施作 | 說明：施作後煥然一新 |

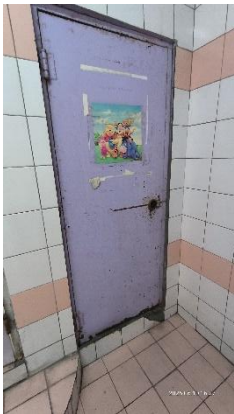
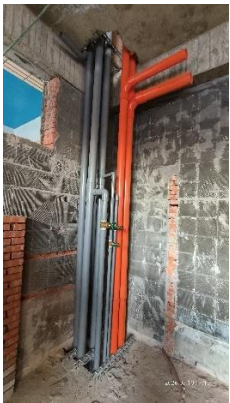
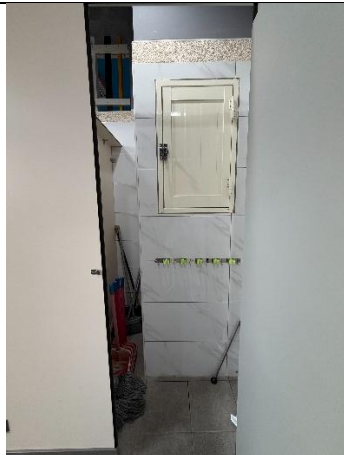
| 改善前（現況說明） | 改善中（整修情況） | 改善後（完成說明） |
|---|---|---|
| 說明：管道間鏽蝕 | 說明：管道間重新施作 | 說明：管道間施作後嶄新風貌 |

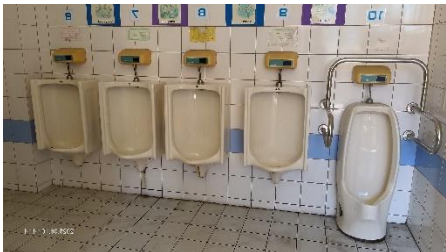
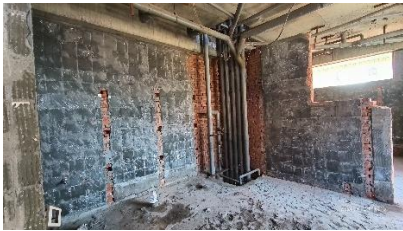
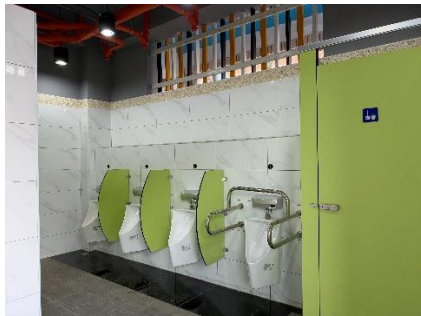
| 改善前（現況說明） | 改善中（整修情況） | 改善後（完成說明） |
|---|---|---|
| 說明：小尿斗設計擁擠，如廁有壓力 | 說明：小尿斗加寬間距 | 說明：小尿斗間距加寬加隔板 |
